## 今出川と 公家屋敷

鈴木重治

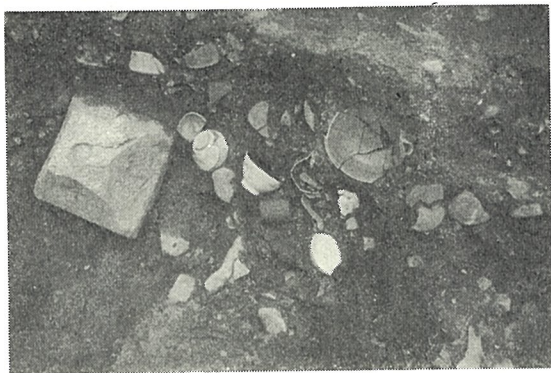
精思館地点で出土した五輪塔ほか

廃棄された五輪塔や、築地屏の瓦、美濃や伊万里産の陶磁器に加えて、灯明皿などを出したこの側溝は、昭和十四年（一九三九年）に、同志社が藤谷家から土地を購入した後も、その直上を排水溝として使用していたものである。発掘調査によつて確認される歴史的な変遷は、多くのことを遺構・遺物を通して我々に語りかけてくれる。古絵図にみられる土地利用の移り変わりも、古記録にみえる水の流れや災害までも、出土資料とのつきあわせによつて、その実体を浮き彫りにされるわけであり、ときには発掘資料が判断のかなめとなる場合すらある。
